## LES DESSOUS DE LA RESTAURATION DE L'AVION 3 AU MUSÉE DE L'AIR (1978-1990)

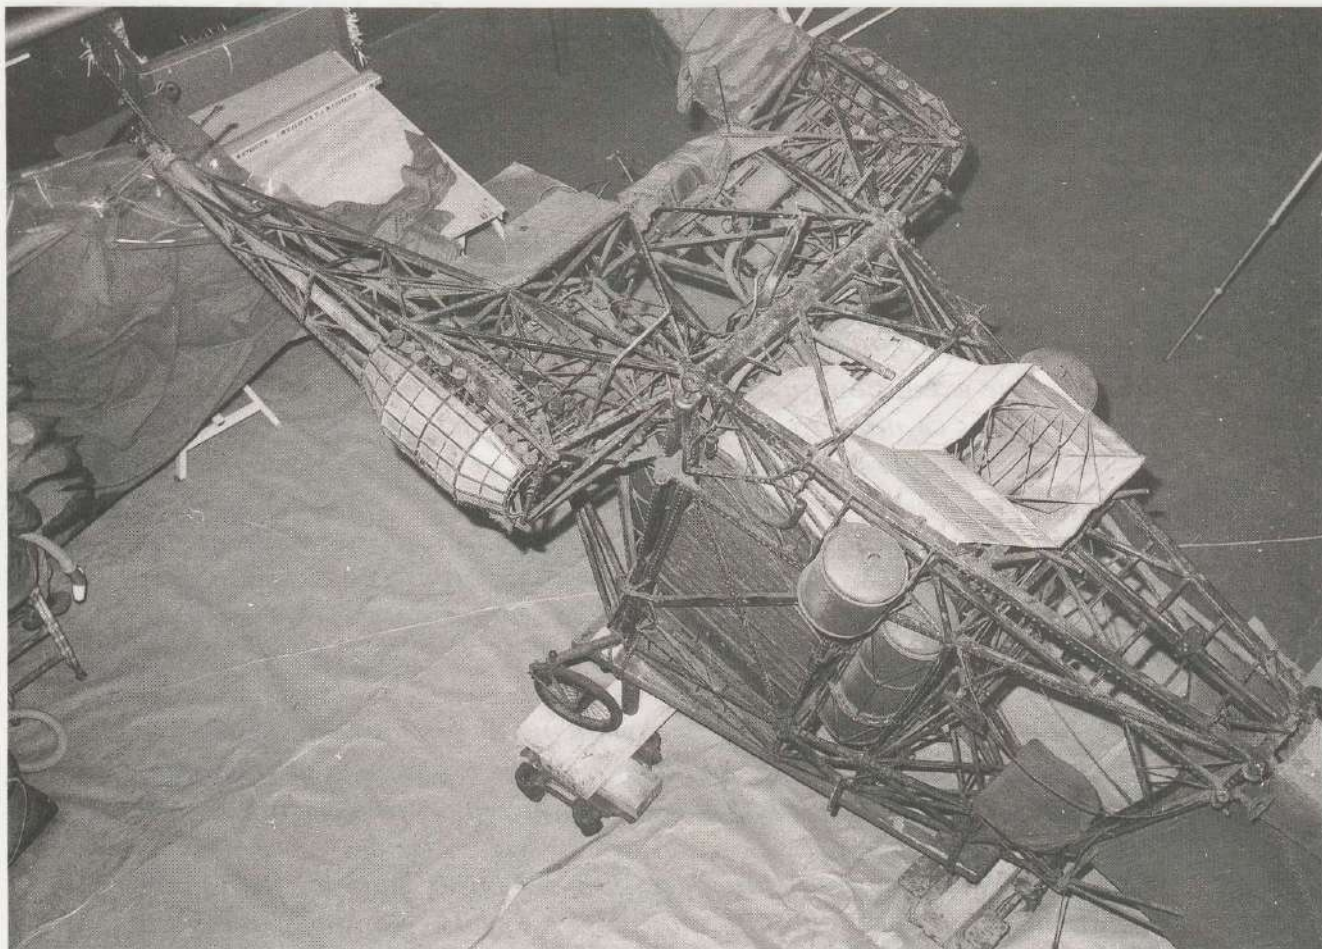
*Le fuselage de l'Avion 3 vient d'arriver à l'atelier de Meudon. Rien n'est encore démonté. On va commencer par le photographier sous tous les angles.*

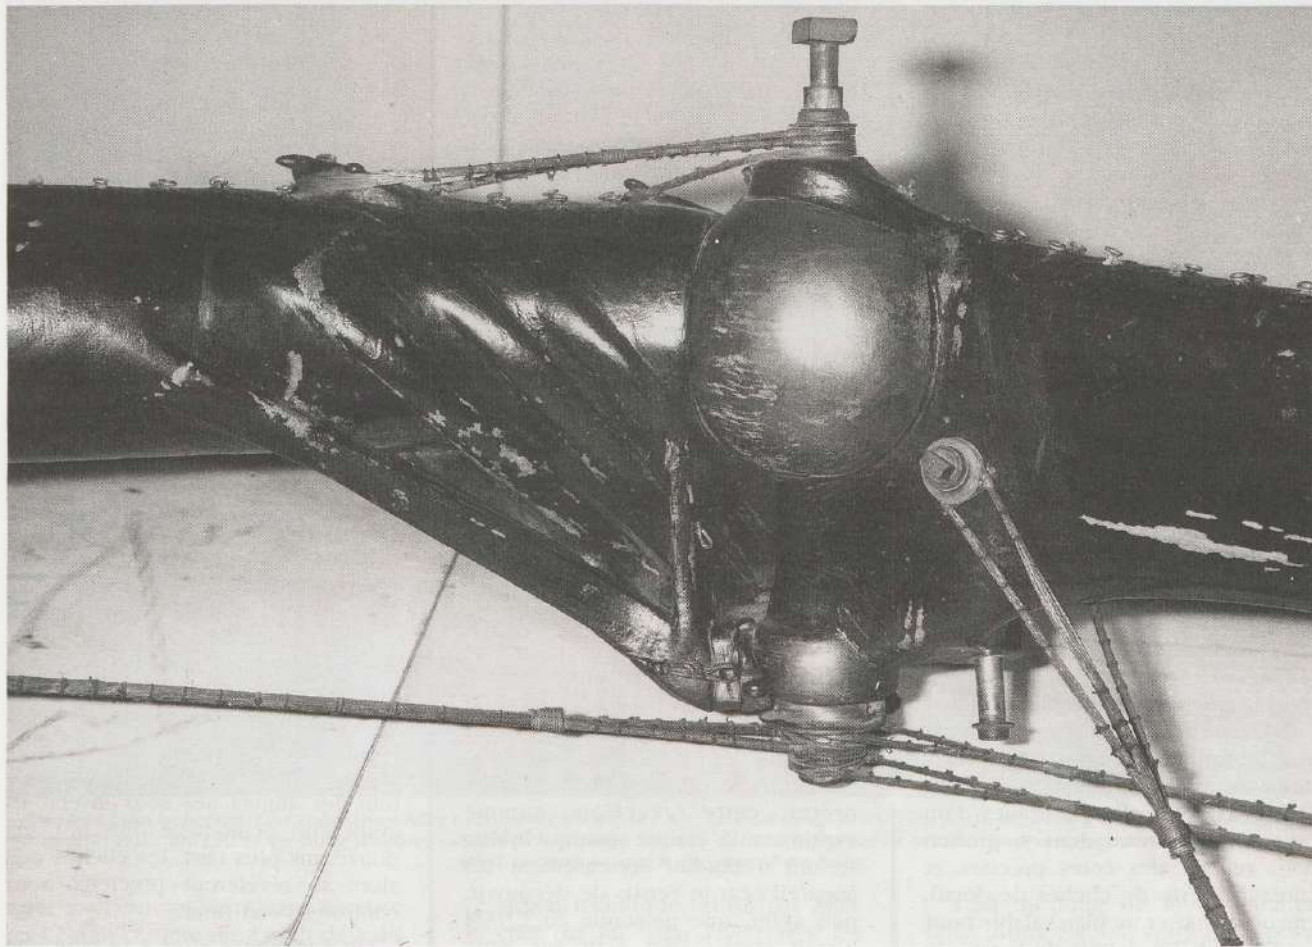
*Un exemple typique de la complexité de la structure : l'articulation du « coude », permettant de replier le « bras » et l'« avant-bras », ces deux membrures constituant le longeron principal de l'aile. le « bras », à droite, se termine par une « boule » ; sur celle-ci s'appuie, du côté gauche, l'« avant-bras » dont l'extrémité creuse vient s'emboîter sur la « boule ». Des câbles, en haut et en bas, empêchent les pièces de se déboîter. Au sommet de la « boule », une pièce rapportée, qui n'est pas d'Adér : il s'agit d'un tirefond à tête carrée, vissé dans l'axe de la « boule » ; il servait à tenir l'aile, attachée par un câble à la voûte de la chapelle.*

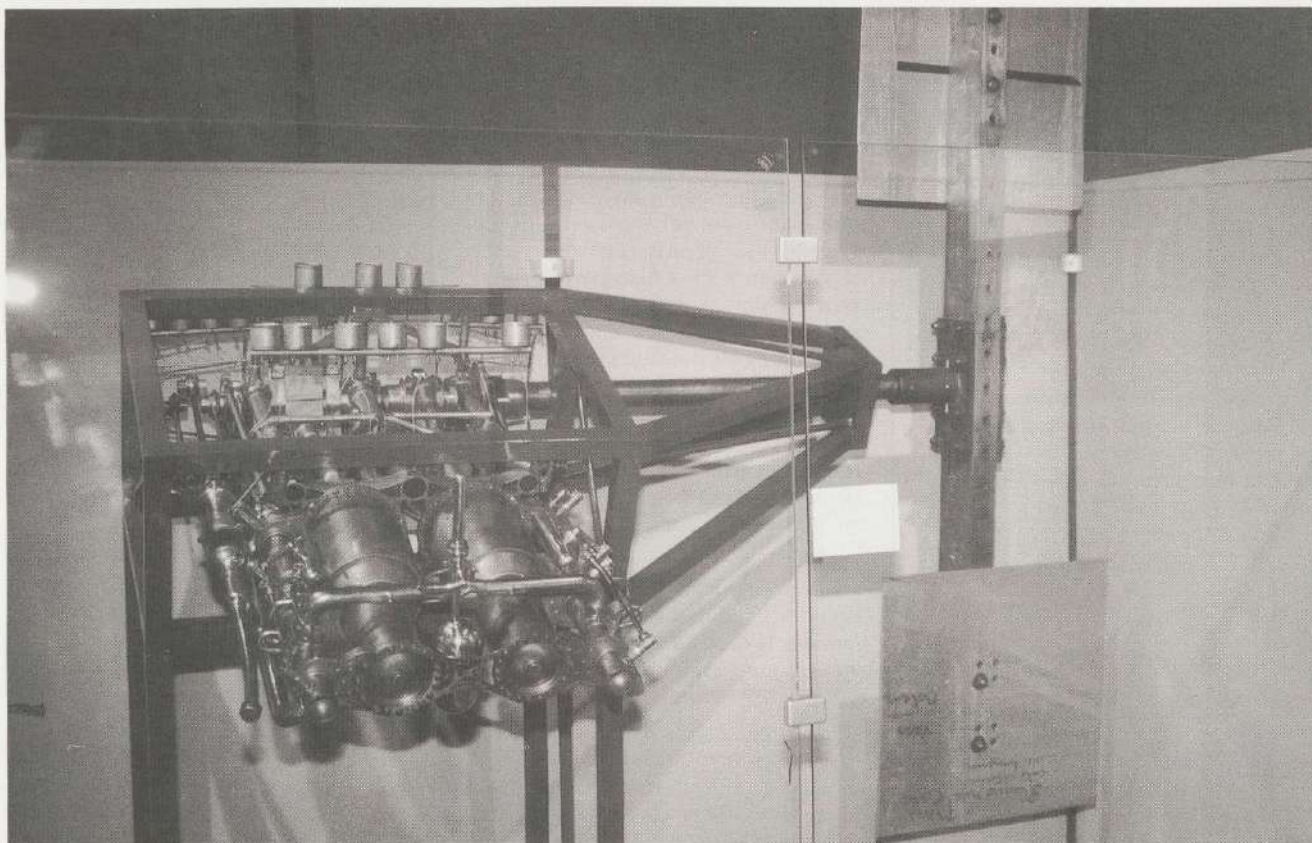
*Le moteur gauche présenté à l'exposition Ader l'aérien du Musée de l'Air. Le moteur est monté, en position, dans un bâti spécial adapté au banc d'essai du CEPr; en bout d'arbre, est fixé le moulinet Renard destiné à freiner le moteur pour en mesurer la puissance. C'est ce moteur qui a été essayé au banc.*

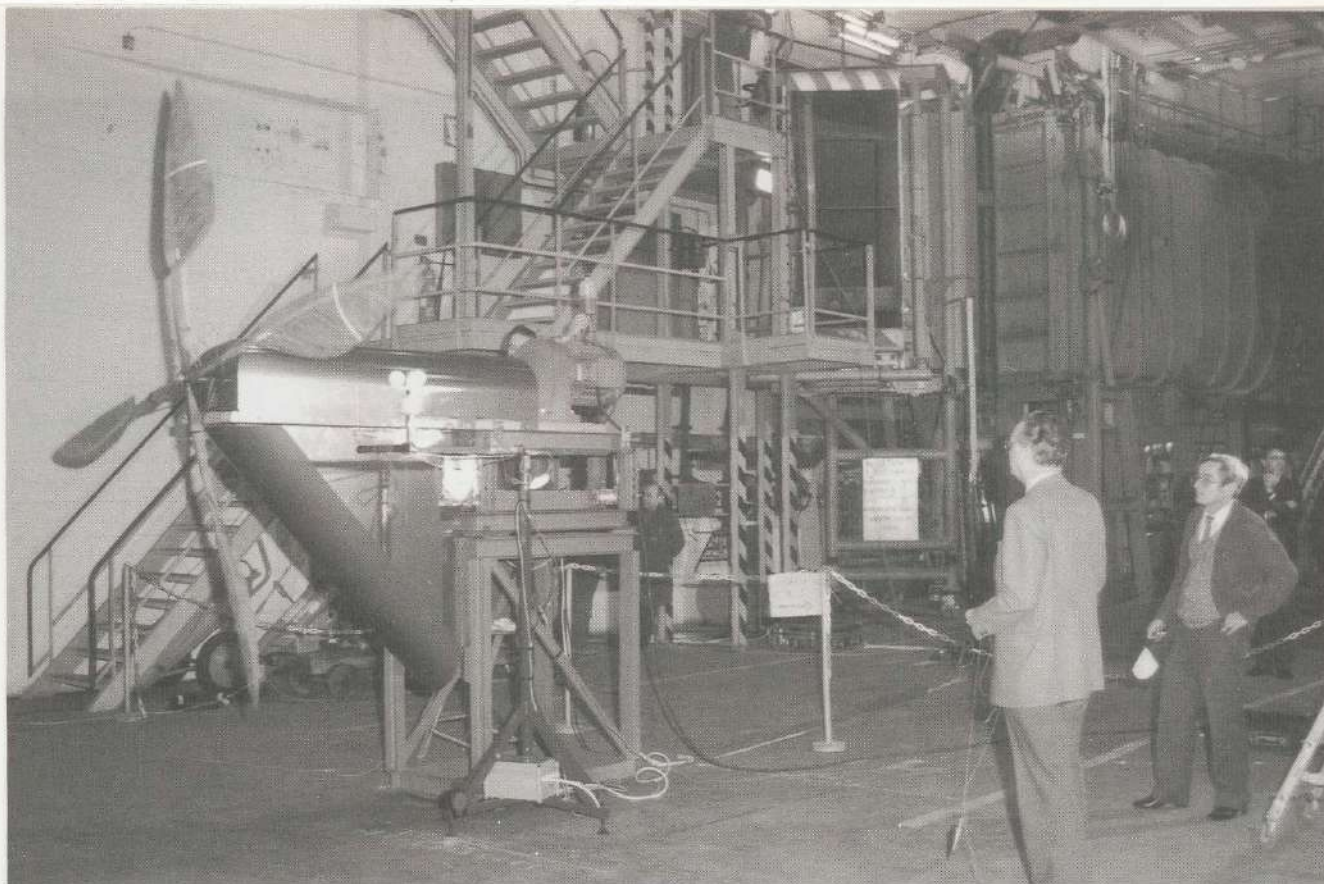
*L'hélice gauche en place sur le banc-balance, dans la salle qui a servi aux essais de moteurs du Concorde, au CEPr.*

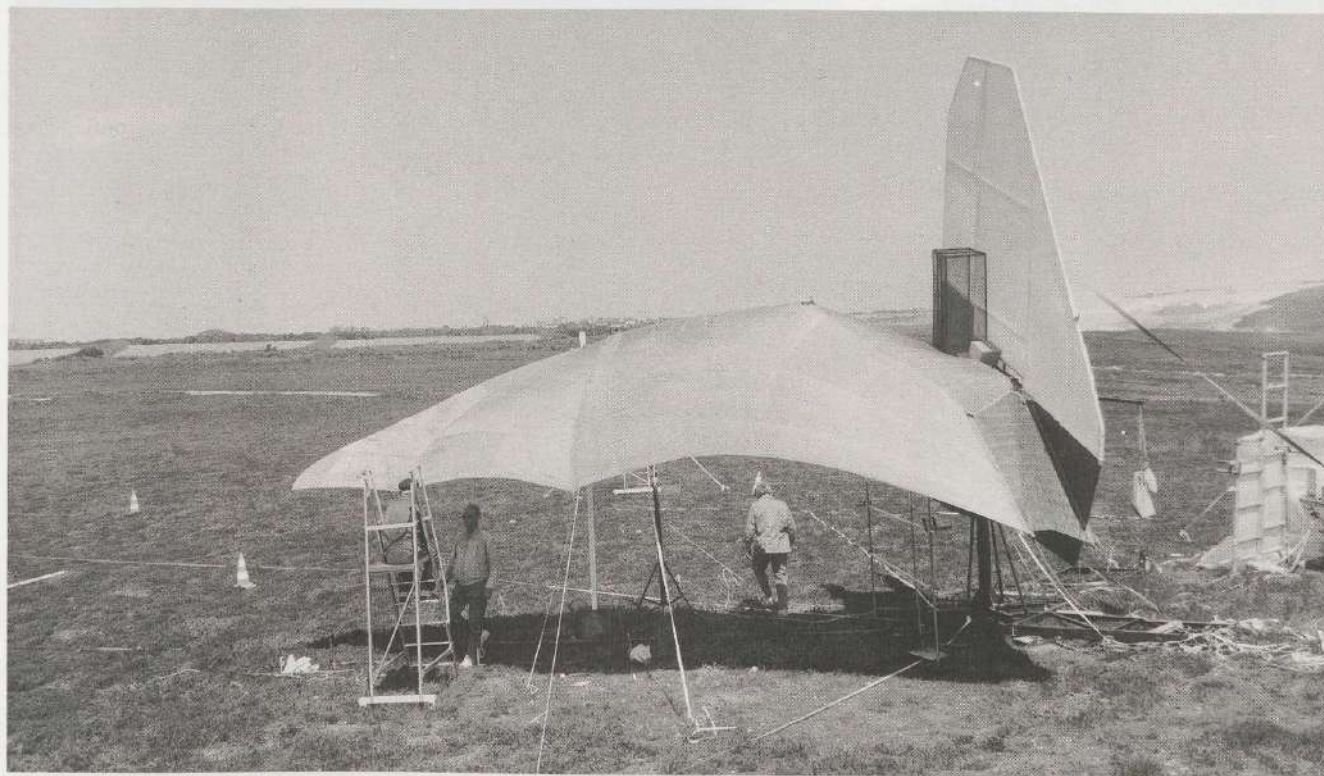
*La demi-aile gauche, en cours d'installation à Beaumont (campagne 1987). La grande cloison verticale, à droite, assure la régularité de l'écoulement selon une direction parallèle à l'axe du fuselage.*
