## LES DESSOUS DE LA RESTAURATION DE L'AVION 3 AU MUSÉE DE L'AIR (1978-1990)

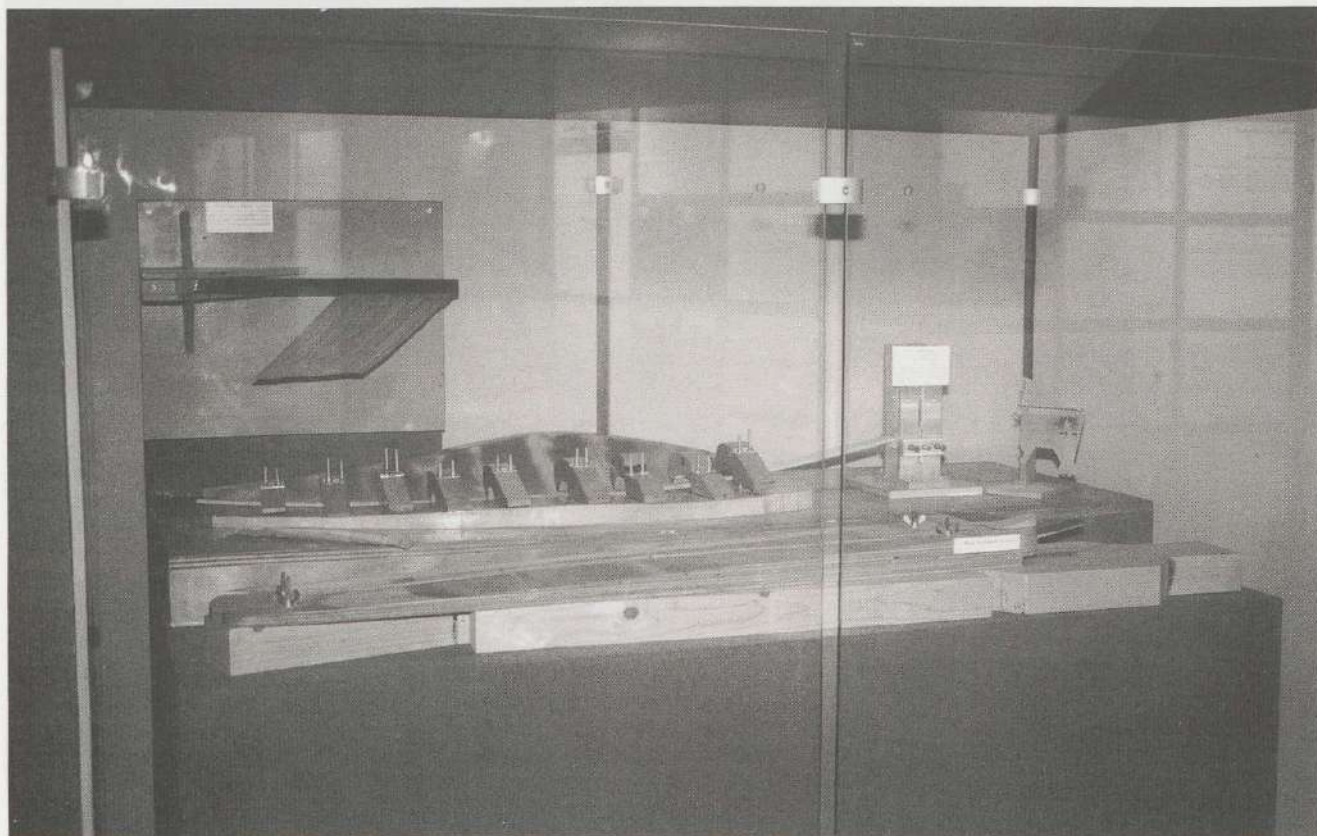
*Dans cette vitrine de l'exposition du Musée de l'Air, étaient présentés des outillages ayant servi à restaurer les pales d'hélice : moule d'« emplumage » des longerons de pale, moule de longeron, mesureur de calage des profils. En haut et à gauche : reconstitution à l'identique d'un élément de pale, ayant servi à la mesure du moment de torsion.*

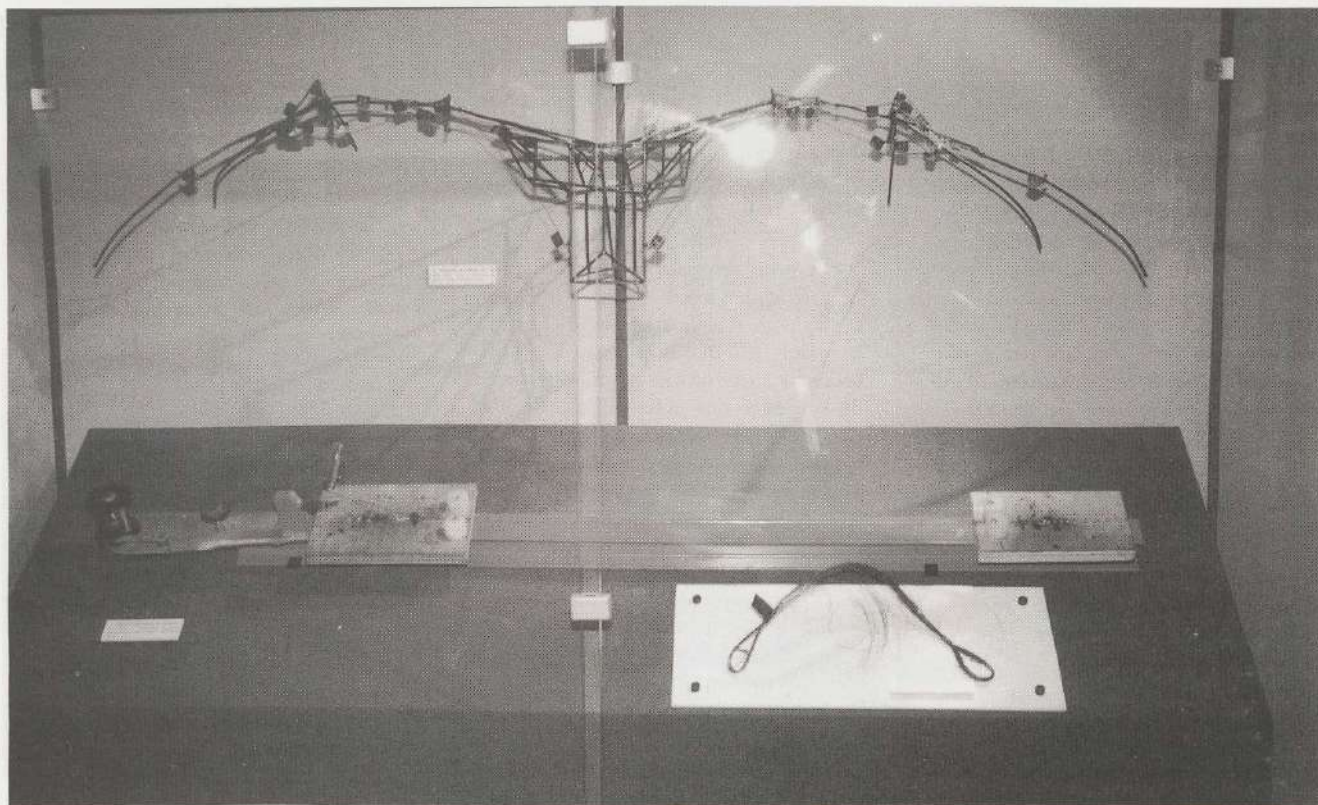
*Outillage ayant servi à la fabrication des câbles. En haut : maquette de positionnement des câbles sur la structure. Au centre : métier de confection des câbles. A gauche : dévidoir à câble. En avant : un câble terminé (sans ses poulies).*

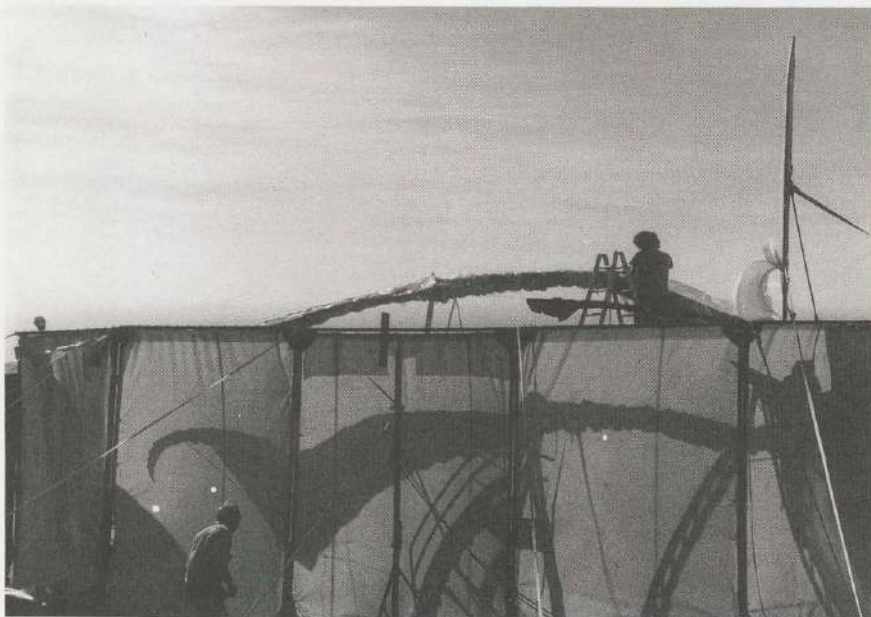
*Ombres chinoises, à contre-jour du soleil, à Beaumont. La voilure est partiellement en place sur la structure de l'aile, tenue sur le bâti d'essais. L'ensemble est entouré d'un pare-vent en toile translucide. Le personnel, juché sur des échelles s'active au boutonnage.*

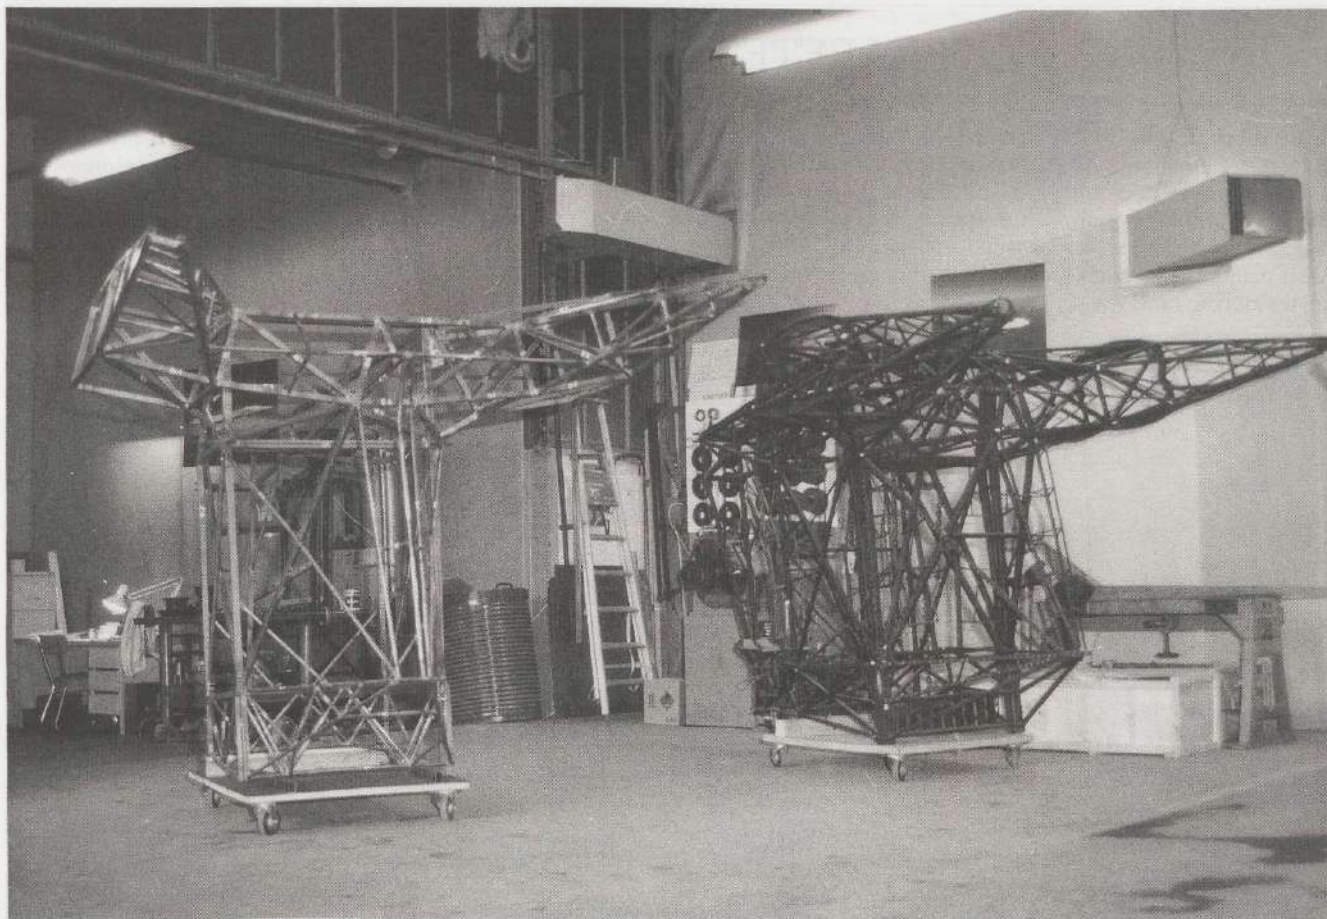
*Le bâti d'essais aérodynamiques, à gauche, à côté du bâti original qui sert de modèle pour les formes extérieures.*
